HEMOSC JOAÇABA - RELATÓRIO DE INSPEÇÃO DA COBERTURA E RECOMENDAÇÕES PARA CORREÇÃO

1) OBJETIVO

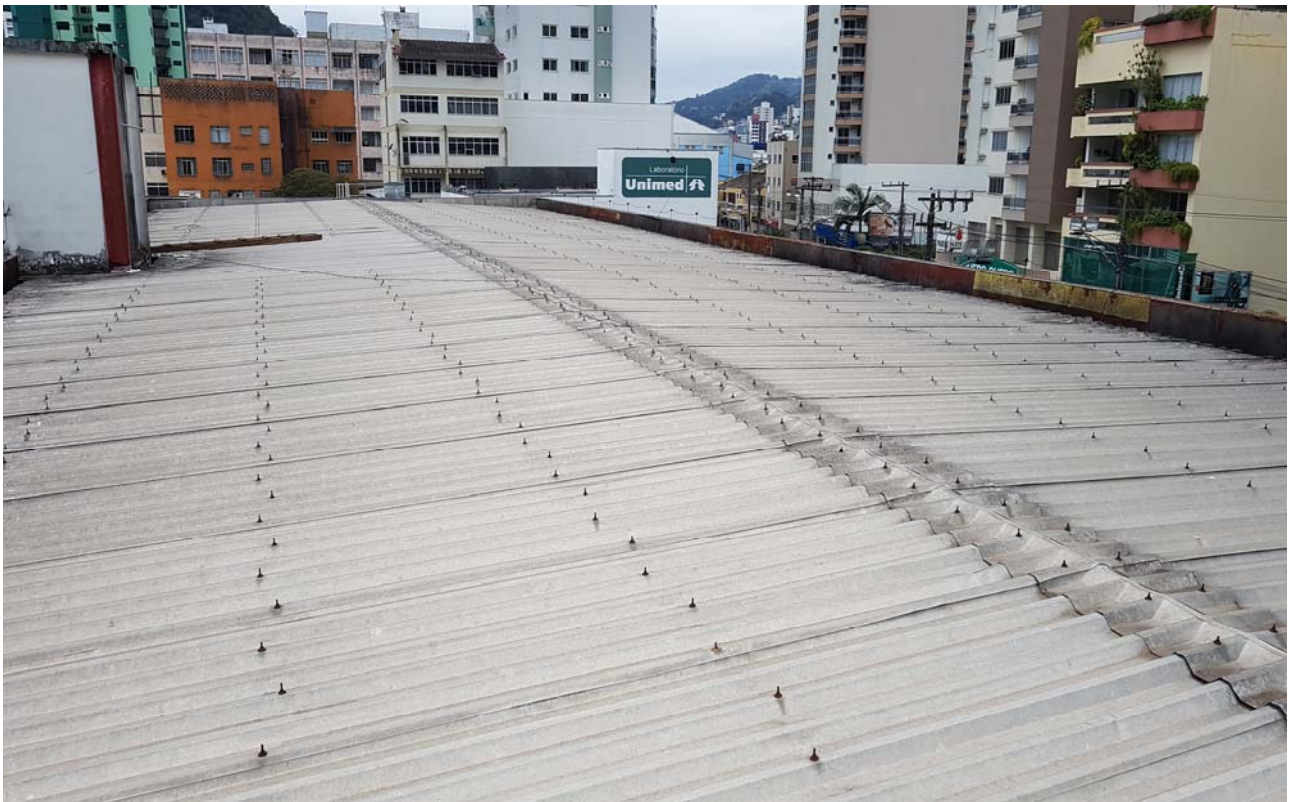
Aspecto geral do telhado existente

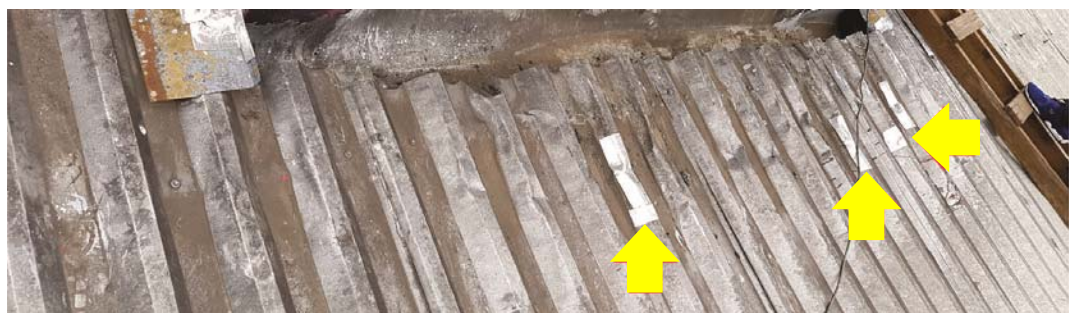
Pontos com reparos de manta asfáltica aluminizada autocolante

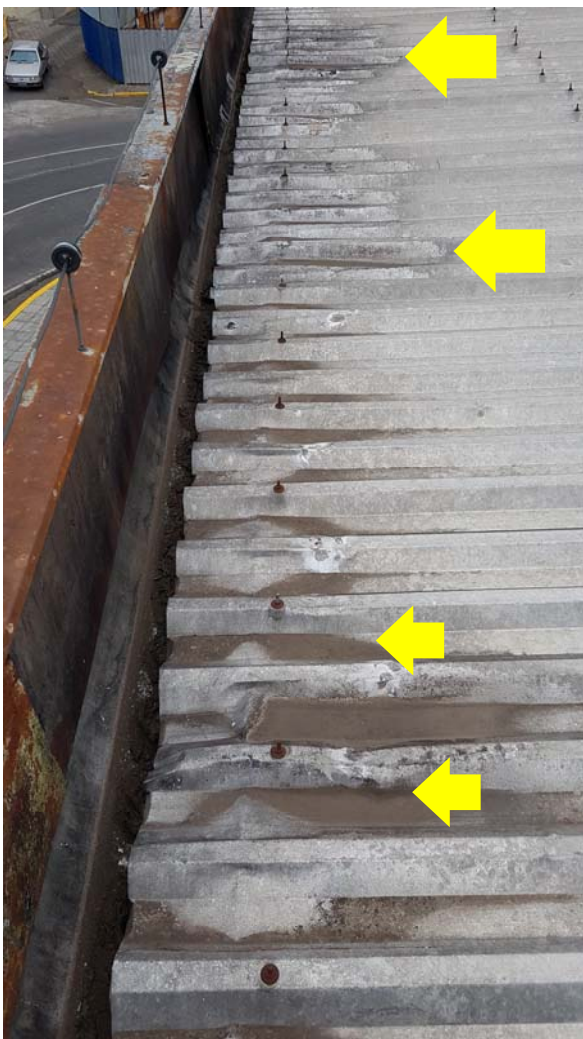
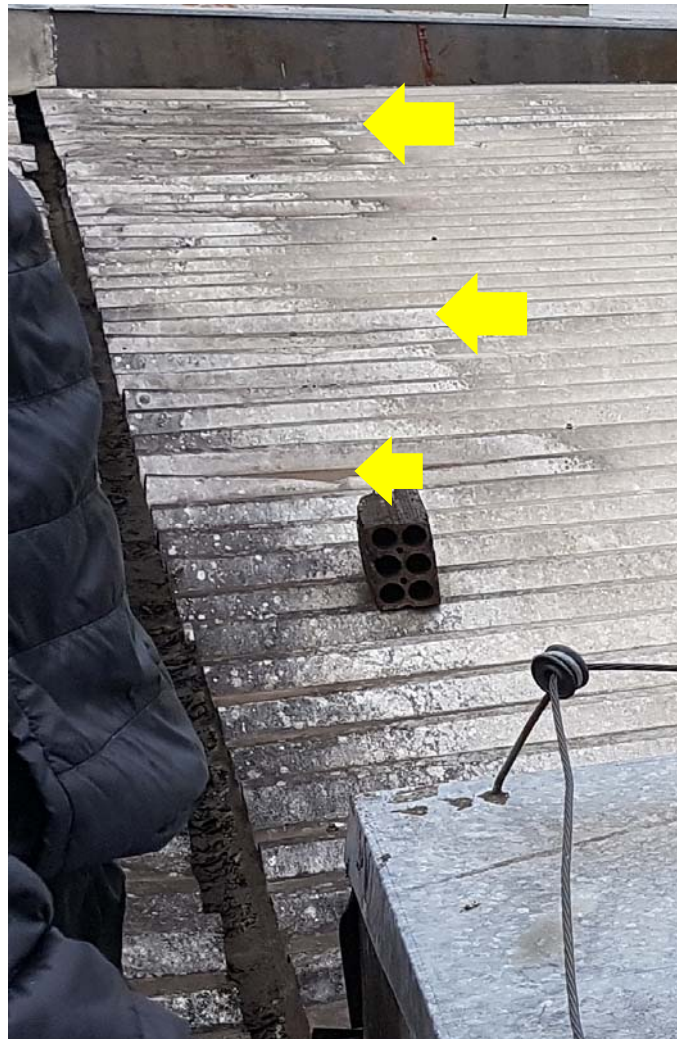
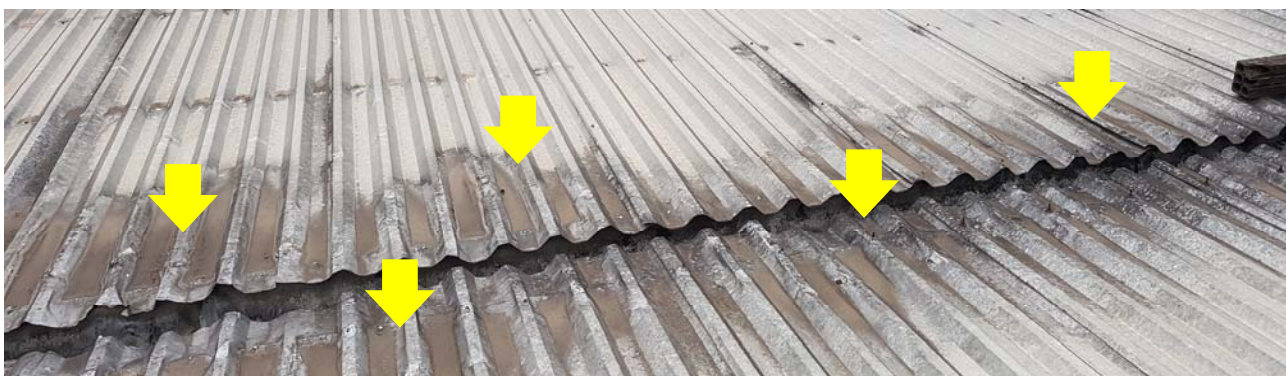
Extremidade das telhas amassadas, na proximidade das calhas – as áreas escuras são de acúmulo de poeiras e indicam as depressões causadas pelo tráfego de pessoal

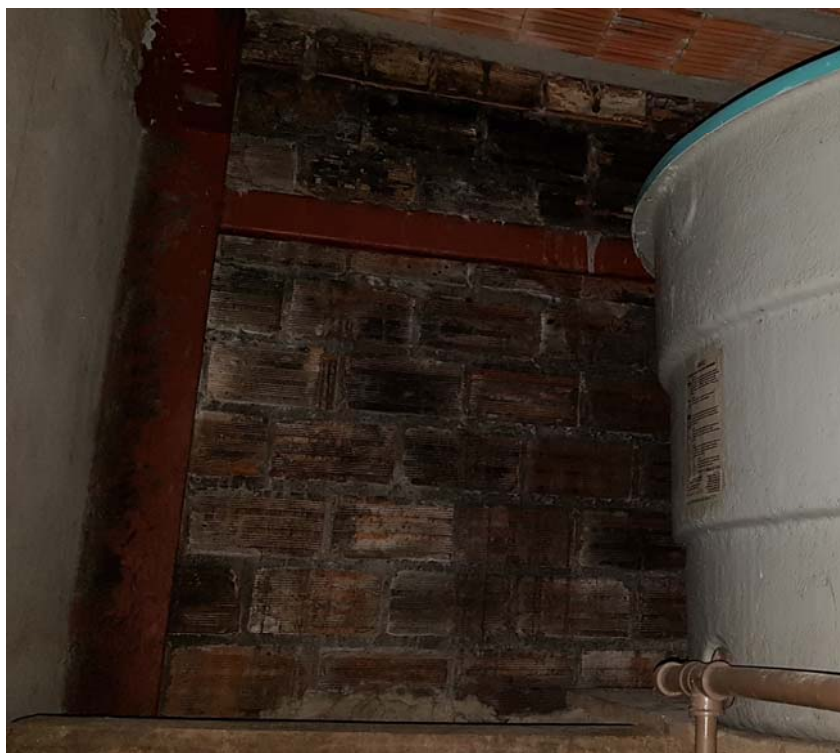
Marcas de penetração de água na parede interna da torre das caixas d'água

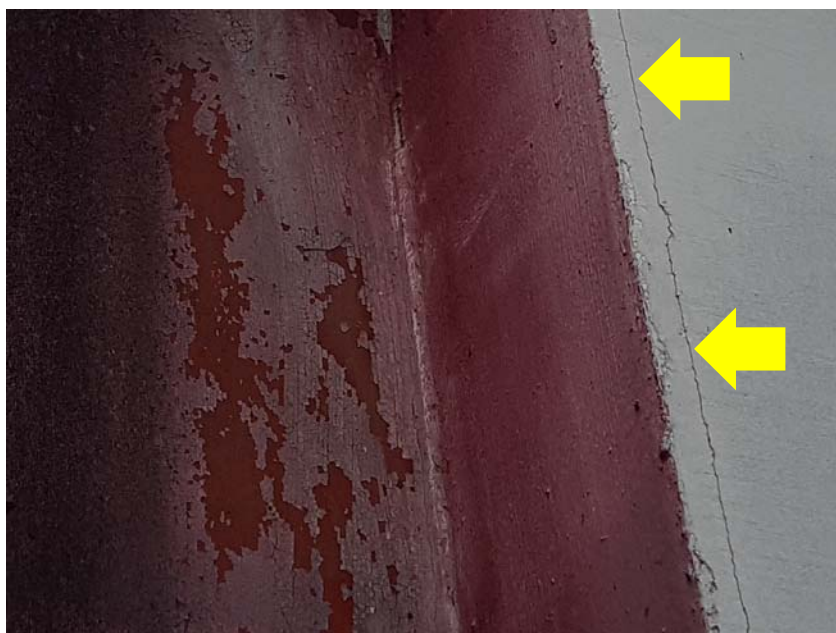
Fissuras no contato entre os perfis da estrutura e a alvenaria

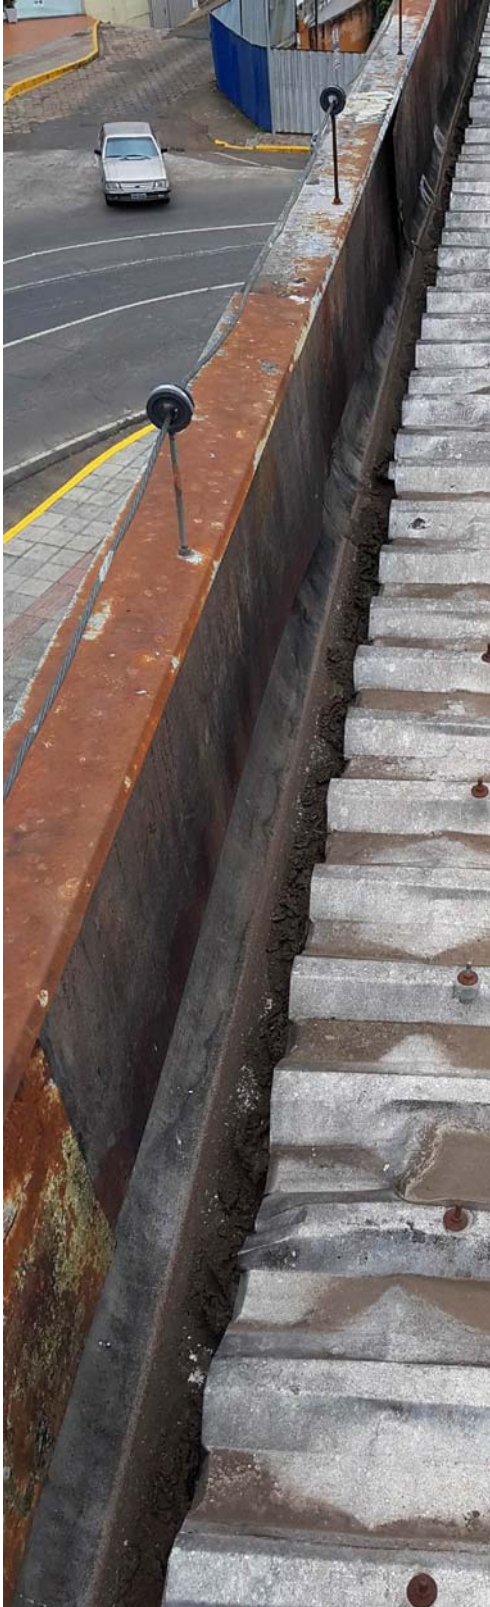
Corrosão nos rufos-capa

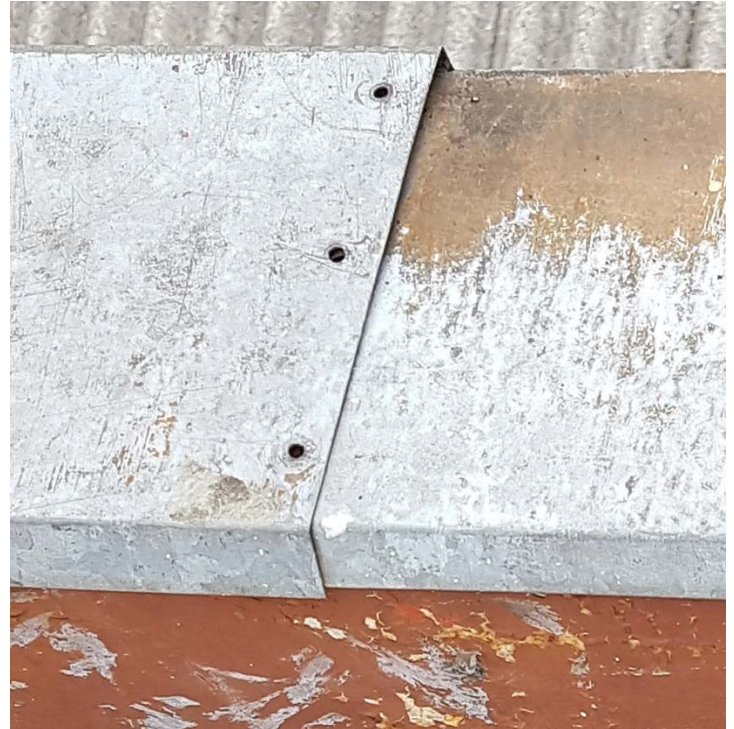
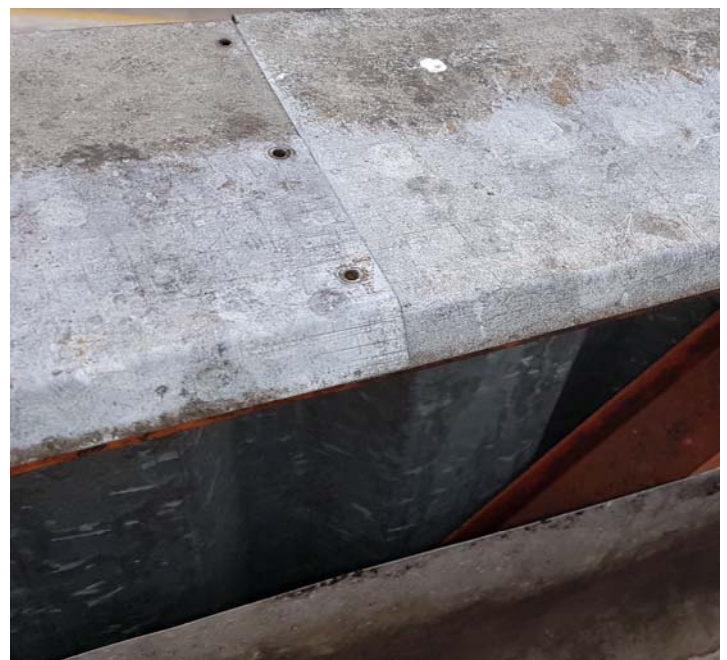
Falta de fixação e mastique na emenda dos rufos-capa

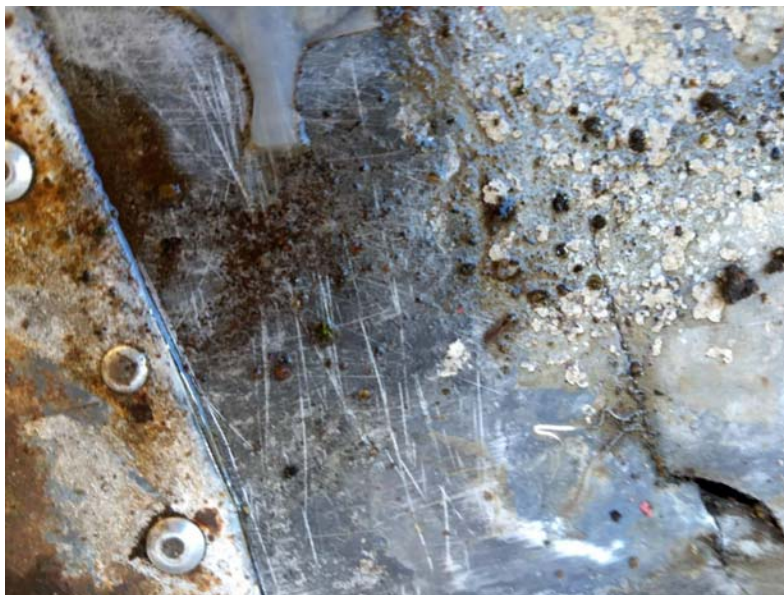
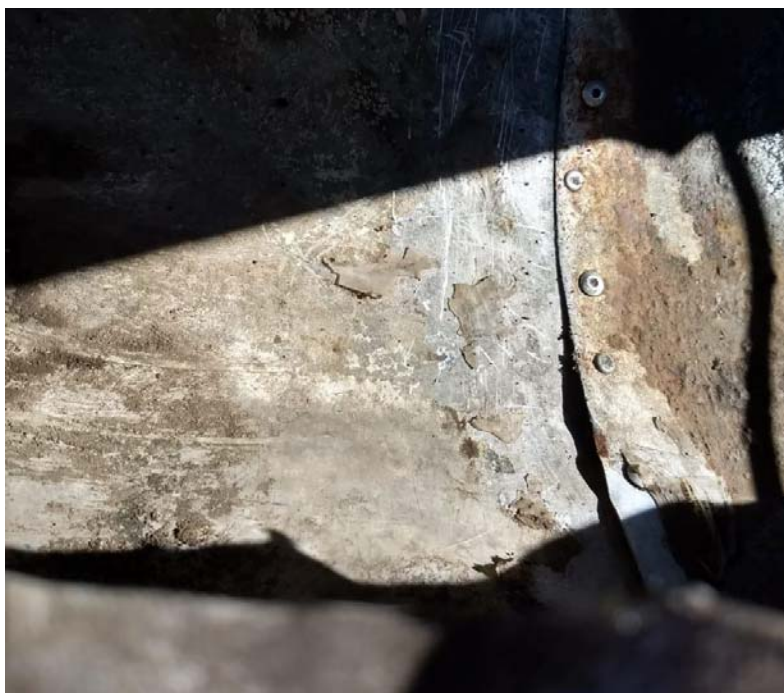
Rasgamento da chapa e dano na emenda das calhas

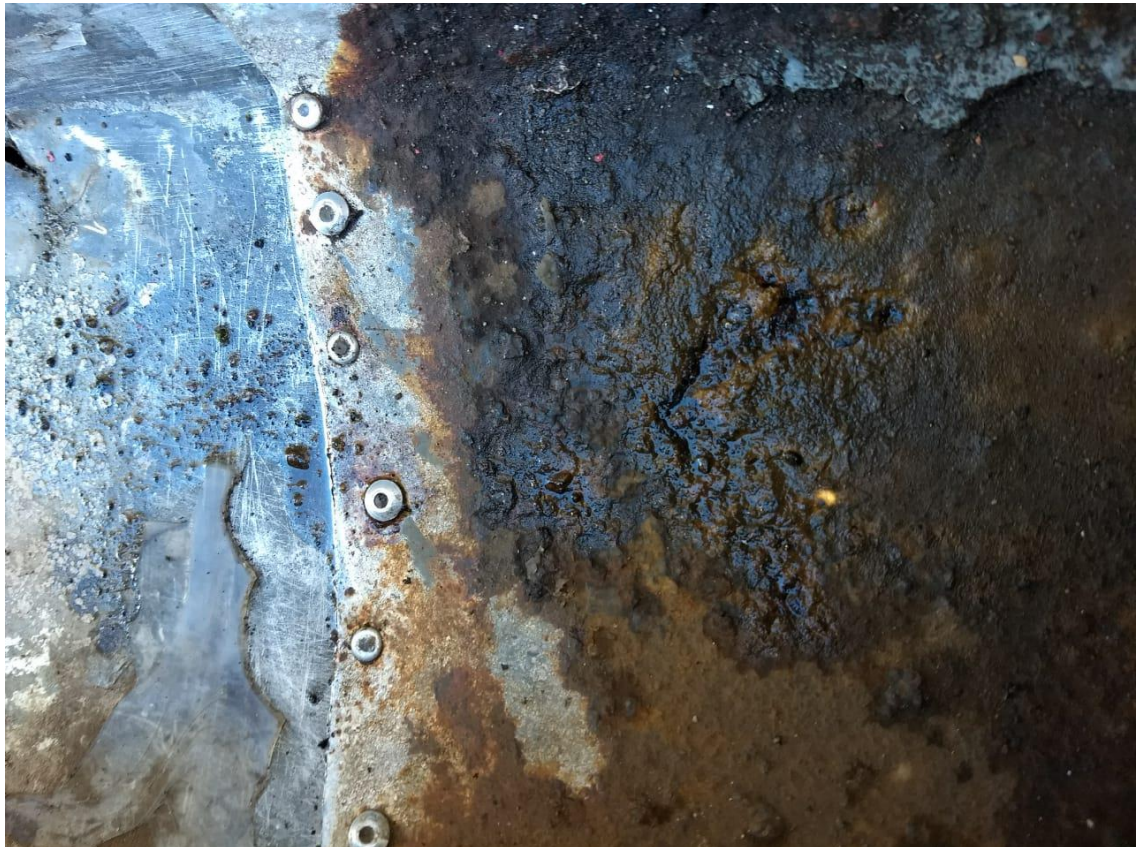
Corrosão na chapa de aço galvanizado do fundo da calha

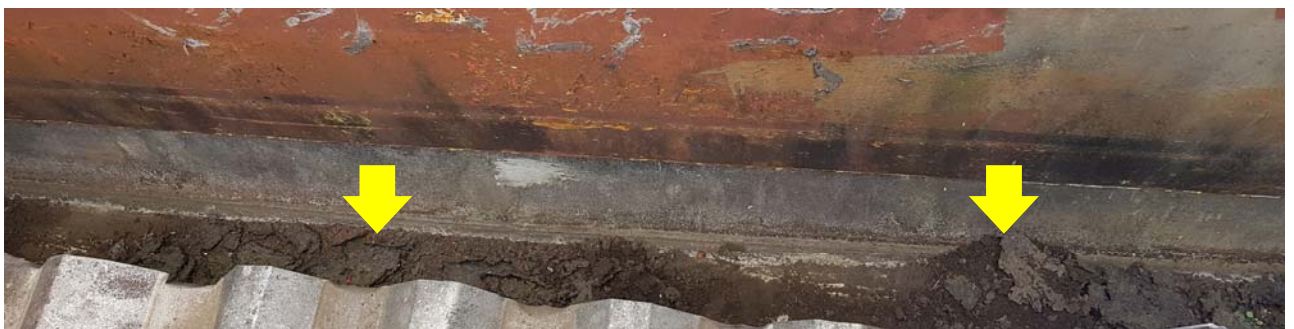
Acúmulo de terra nas calhas
